3.3 2011年東北地方太平洋沖地震による津波被害

(池田 碩, 上野鉄男, 奥西一夫, 志岐常正)

3.3.1 被害の概要

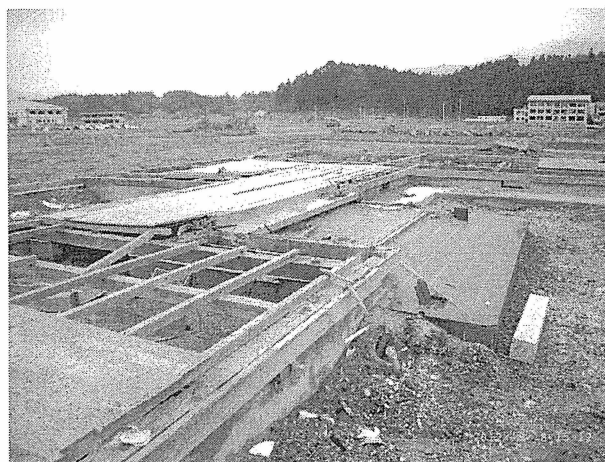
2012 年 3 月 8 日に筆者が国道 45 号線バイパスと JR 大船渡線跡の間の低地の被災状況を歩き回ったところ、2 棟の建物跡で床が残存しているのを発見した。写真 3.3.3 は木造家屋で集会所または民家と思われるが、布基礎だけでなく、土台とその上の床板も残存している。ここでは土台がアンカーボルトを介して基礎にしっかり締結されていたように思われるが、柱の臍（ほぞ）が土台に差し込まれている部分が破断し、柱と壁が屋根を含めて流亡している。これは、家屋が浮き上がる前に津波の衝撃的な力によって柱が引きちぎられたものと考えられる。

写真 3.3.3 高田高校（背後の建物）の南方、国道 45 号線近くの木造建物の床

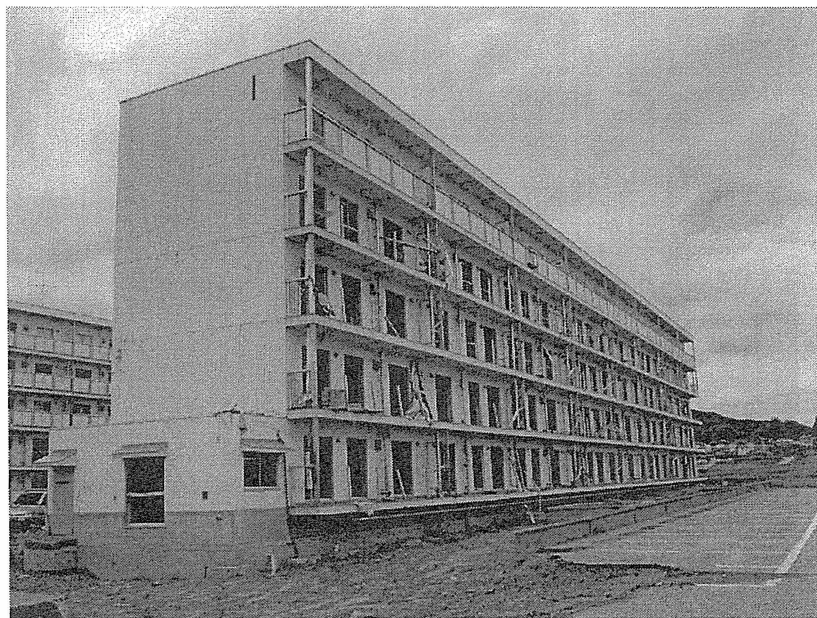
写真 3.3.4 は海側にあつて津波の直撃を受けた雇用促進住宅の南面の被害状況である。雇用促進住宅の玄関は北側にあり、写真に写されているベランダは南側にあつて、津波が来襲した海側に面している。写真から、1階から4階までのベランダの覆いは全て流失し、ベランダに出入りするためのサッシの枠もほとんど流失していることがわかる。5階はベランダの覆いが流失せずに残っており、津波による浸水はなかったようである。

写真 3.3.4 海側にある雇用促進住宅の南面の被害状況

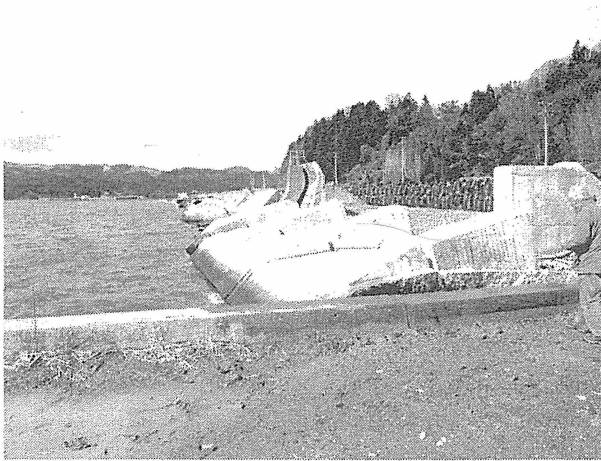
写真 3.3.12 海側に転倒した防潮堤（脇ノ沢
漁港の西：右側は米崎半島）

写真 3.3.11 では防潮堤の受圧部を構成していたコンクリートのブロックは津波の引き波によって海側に引きずられ、ばらばらにされたように見受けられる。脇ノ沢から小友干拓地にかけては、写真 3.3.12 に見られるように受圧部が海側に転倒している事例が多い。その原因は容易に分かる。写真 3.3.12 の人物の背後に見える控え壁は防潮堤の受圧部が陸側に押されるのに対しては十分な反力を発揮できるが、津波の戻り流の水圧によって海側に押される受圧部を引き留める作用は発揮できないのである。写真 3.3.12 の場合のように防潮堤の後背地が広くない場合は、戻り流の水量が大きい。写真 3.3.11 の場合のように防潮堤の後背地が広く、遡上した大量の海水が防潮堤の背後から海に戻る場合は、受圧部はバラバラにされて海側に散乱することになったと考えられる。
